CARACTERIZACIÓN SOCIO-AMBIENTAL DE UN PAISAJE TRANSFORMADO: EL CASO DE LA LAGUNA NEGRA. TRELEW. CHUBUT. ARGENTINA

Resumen

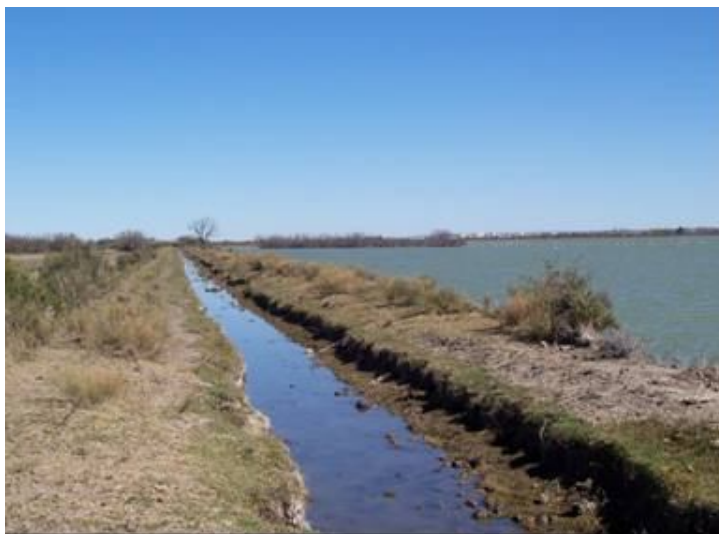
Foto N°1: *Canal de riego próximo a la laguna* Stampone

En la zona de las lagunas, un canal de riego circula bordeando las mismas y en algunas partes está situado muy próximo a ellas, así lo podemos apreciar en la Foto N°1 donde la separación es del orden del metro y medio. Esta situación trajo serios problemas a los pobladores, ya que en ocasiones, al subir el nivel de las lagunas, el agua de éstas invadió el canal, con el riesgo de contaminación que ello contrajo.
