25 DE MAYO, CIUDAD EN VILO POR LA CONTAMINACIÓN DEL RÍO COLORADO.

Palabras clave: Río Colorado, 25 de Mayo, Contaminación, Saneamiento.

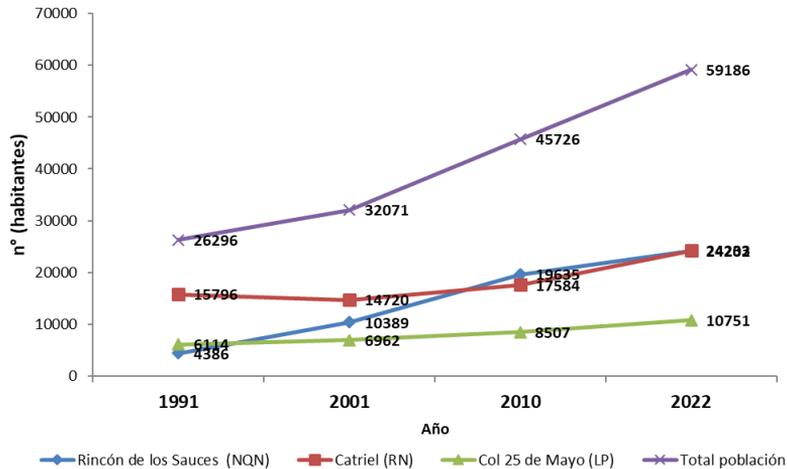
Figura 2. Crecimiento poblacional de las principales ciudades aguas arriba del embalse Casa de Piedra. N: número de habitantes. Fuente: Elaboración propia, en base a datos del INDEC (1991, 2001, 2010 y 2022).

Si bien el curso medio del Colorado no se ha convertido en un río intermitente con altos niveles de salinidad, como sucede con el Sistema Desaguadero, otrora afluente del primero (hoy limitado su contacto por el terraplén llamado “El tapón de Alonso”, sito en el río Curacó), revisten otros riesgos y problemas asociados (Lapena y García, 2016), tanto por los abusos de la acción humana como por un prolongado ciclo de sequía a partir de 2019, acompañado por las temperaturas más elevadas en la escala planetaria desde 2016 (Betelú, Altolaquirre, Pereyra Fernández & Lapena, 2022). De hecho, según registros del COIRCO, desde 2007 persiste una bajante, con una caída de hasta 60% en la oferta hídrica; al mismo tiempo ha venido creciendo exponencialmente la demanda hídrica (Figura 2) de los usos urbanos y económicos (Aumassanne, 2019).

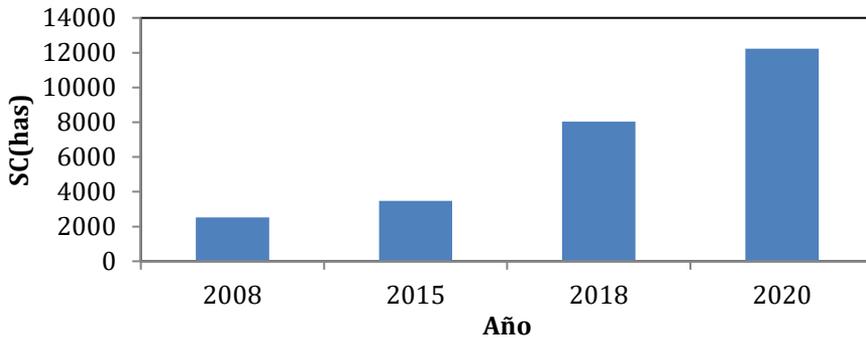
Figura 3. Superficie cultivada (SC, has) del Sistema de Aprovechamiento múltiple del Río Colorado en La Pampa. Fuente: Elaboración propia, en base a datos del Ente provincial del Río Colorado (EPRC, 2021).

En la cuenca del Colorado, el 98% del consumo de agua es para los cultivos irrigados. El mayor desarrollo de agricultura bajo riego se ubica en el valle bonaerense del río Colorado, con una extensión de 78.000 ha, seguido por La Pampa, con 12.000 ha (Figura 3), de los cuales el área en producción de Colonia 25 de Mayo es de 7.185 ha (Ente provincial del Río Colorado, 2021; INTA, 2023).

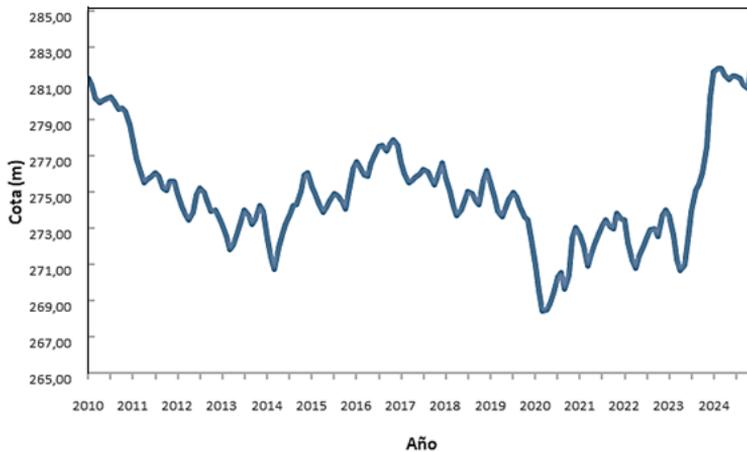
Figura 4. Cota del embalse Casa de Piedra desde enero de 2010 a diciembre de 2024. Fuente: elaboración propia en base a datos de la central hidroeléctrica de Casa de Piedra (2022).

Para dimensionar, la variación de la cota del embalse Casa de Piedra (Figura 4), solo entre 2012 y 2015, ha estado cerca o más bajo que la media (274,11 msnm). En cambio, en los tres años posteriores, la cota se mantiene en torno a la media (277 msnm), mientras que partir de 2019 disminuye más, con una bajante histórica, al extremo de registrarse en 268,39 msnm (abril de 2020). Estos datos son concordantes con el análisis de Aumassanne (2019), quien establece una relación entre el derrame anual del río y la cobertura de nieve, en congruencia con otra entrevista del día 10/2/22, realizada al Ing. Santiago Spié (Subjefe de obras civiles de la central hidroeléctrica) al ser visitado el día 10/2/22.

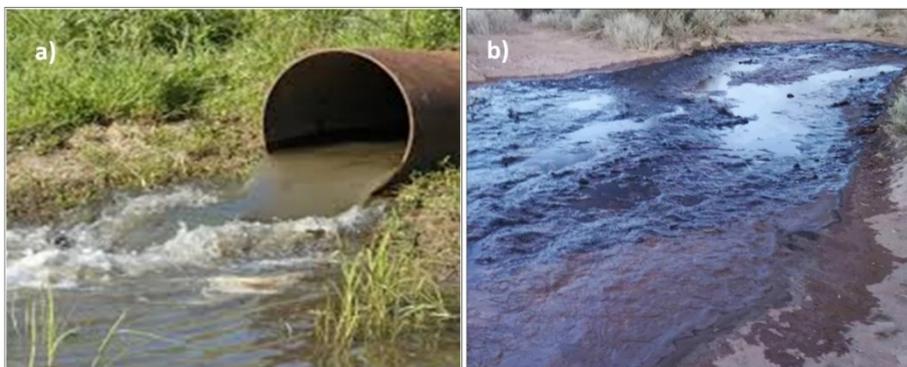
Figuras 5. a) Vertidos de aguas servidas en Catriel (Río Negro) y b) derrame de petróleo en Rincón de los Sauces (Neuquén). Fuentes: Toma fotográfica propia en salida de campo de día 21/7/22 (a) y publicación del Diario La Mañana de Neuquén del día 27/7/14⁶ (b)

Al referir a la variable contaminación, los informantes claves y los reportes oficiales del COIRCO y la Subsecretaría de Obras Hidráulicas de la Nación (no depende de la cartera de Ambiente y Desarrollo Sostenible, que debiera contar con injerencia directa), no ponderan esta dimensión de análisis en su agenda, ni tampoco disponen de publicaciones específicas. Si en cambio se cotejan aportes de los testimonios de pobladores rurales, con poco arraigo dentro de los centros urbanos y de la escena pública, según se desprende de fuentes primarias. Y si adicionamos el análisis de las noticias e implicancias editoriales de la prensa regional -véase las fuentes de divulgación-, en lo que atañe al año 2022, sí encontramos más recurrente la voz de vecinos/as que denuncian vertidos de efluentes de aguas servidas o cloacales en Rincón de los Sauces, Catriel y 25 de Mayo, además de derrames de petróleo (Figuras 5 a y b).

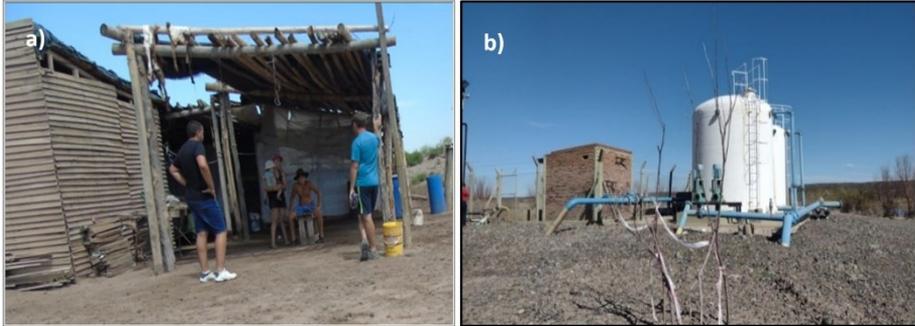
Figuras 6. a) Asentamiento lindante al río Colorado, 25 de Mayo (La Pampa). b) Toma de agua pozo filtrante del Río Colorado, 25 de Mayo (La Pampa). Fuente: Tomas fotográficas propias en salida de campo los días a) 05/2/23 y b) 21/8/22.

Esto ha provocado una ampliación de los márgenes o parámetros reguladores del saneamiento en esta localidad pampeana. De acuerdo a las observaciones directas y los registros de campo, entre la avenida de circunvalación de la periferia oriental y 25 de Mayo (área de mayor desarrollo bajo riego), se detecta la expansión periurbana hacia la franja litoral. En esta, sobresalen viviendas informales, en terrenos sin dominio propio, y que a la vez no corresponden a la jurisdicción o competencia municipal, según lo relevado en entrevistas realizadas a sus habitantes. Estos hogares están compuestos por pobladores no incorporados a la economía formal y que no pueden acceder al alquiler de inmuebles por los altos costos derivados de la presión inmobiliaria del polo petrolero. A su vez, estos habitantes por lo general consumen agua cruda, directa del río, donde se obtuvieron las muestras.

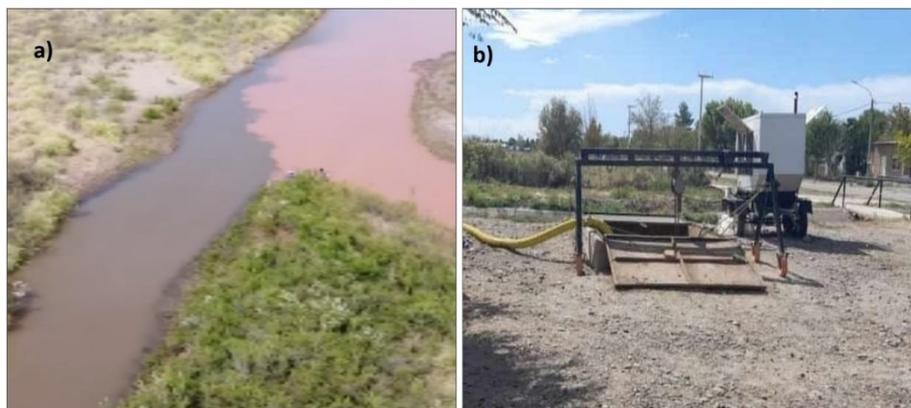
Figura 7 a) Vista aérea de la pluma de contaminación del canal a cielo abierto. **b)** vaciado de camiones atmosféricos en cisterna con desagüe en el río. Fuente: fotografías propias. Foto área con drone el 1/2/23 y toma fotográfica en salida de campo del día 05/2/23.

La alternativa anterior incluye el saneamiento del viejo sistema de tratamiento de efluentes en el canal a cielo abierto (Figura 7a), la readecuación y recambio de la red existente para evitar obstrucciones y derrames de la red que contaminan la napa freática (Figura 7b) y, por consiguiente, al cauce del río Colorado. Esta acción de remediación es sumamente beneficiosa para el ambiente y para mejorar la calidad de vida de la población ribereña aguas abajo. Por ello, sería de utilidad proponer un sistema de monitoreo conjunto entre los organismos municipales, en este caso de Catriel y 25 de Mayo, para así monitorear la calidad y cantidad de aguas de vertido,
